# 持続可能型建設工事への取組み

－南三陸町役場・歌津総合支所新築工事－

Action for sustainable construction of Town Office

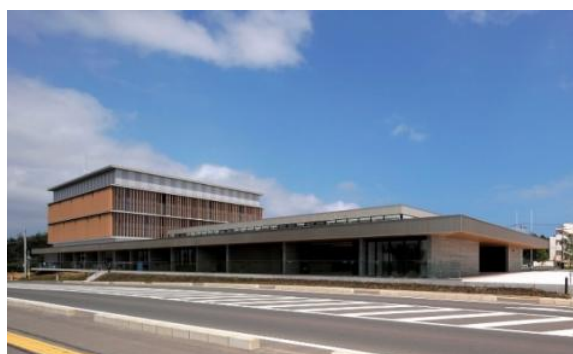
写真-1 本庁舎南西面全景

写真-1、2に、完成建物の外観を示す。

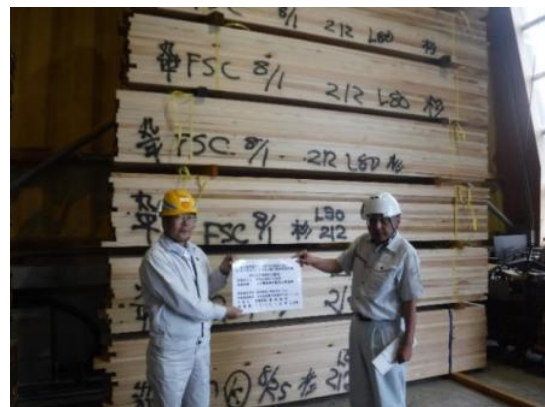
写真-3 工場立会い審査状況

写真-3 に工場立会い審査の状況、表-3 に工場審査を行った FSC®製品リストを示す。製品認証とは異なり、プロジェクト認証の構成員は CoC 認証を受けている必要はないが、代わりに工場審査を受けて FSC®認証材料を適切に扱えることを確認してもらう必要がある。ここでは、FM 認証原材料の受け入れから他材料との分別管理の方法に加え、加工から出荷までのプロセスの中で認証材以外のモノが混入しないように、適切に管理されていることの確認を受ける。

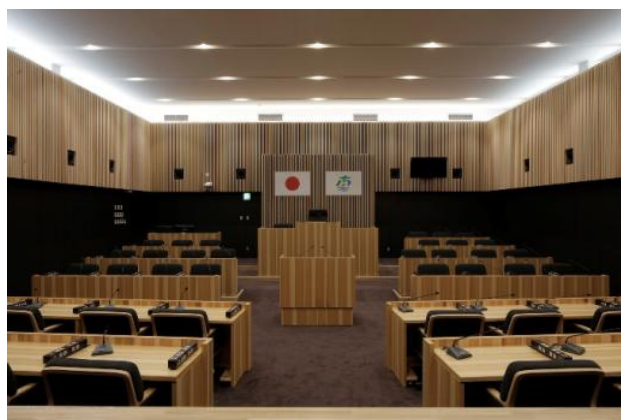
写真-10 議場

議場の内装にも、南三陸産杉のルーバーと壁材が使われている。床にはロシアと中国の認証林から産出した材料によるフローリングが使用されている。机や椅子、カウンターなどの造作家具も主に南三陸杉で製作され、一部に海外の認証林の材料が使われている。

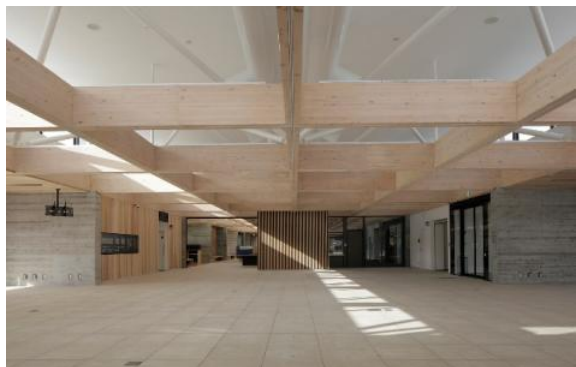
写真-13 マチドマ (本庁舎)

写真-9～13に、完成した本庁舎の内部写真を示す。1階は前述の壁柱の上に、南三陸杉を使った大断面集成材に依るフレームが鉄骨屋根を支える梁として架設されている。

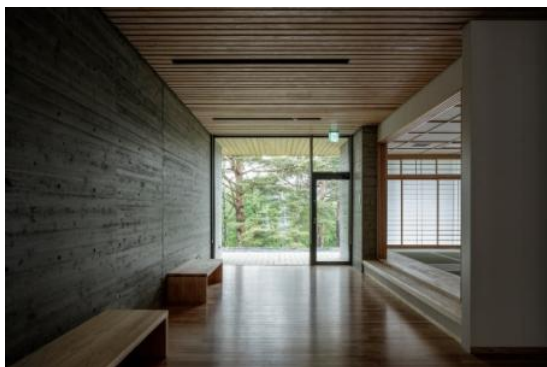
写真-14 和室廊下

写真-14、15に、完成した歌津総合支所の内部写真を示す。歌津総合支所に設けられた和室は、天井も含めて南三陸杉が使われている。壁柱の上に大断面集成材によるフレームが架設されている主要構造は、本庁舎と同様である。
